INVENTERING – POTENTIellt FÖRORENADE OMRÅDEN

SE-1-SITE, OCKELBO KOMMUN

Uppdragsnamn: Ramavtal Konsultstöd vid etablering av datacenter
Uppdragsnummer: 10366740
Författare: Frida Gällstedt
Datum: 2024-09-12
Revidering:
Granskad av: Linnea Hahne
Godkänd av: Lars Sundvall

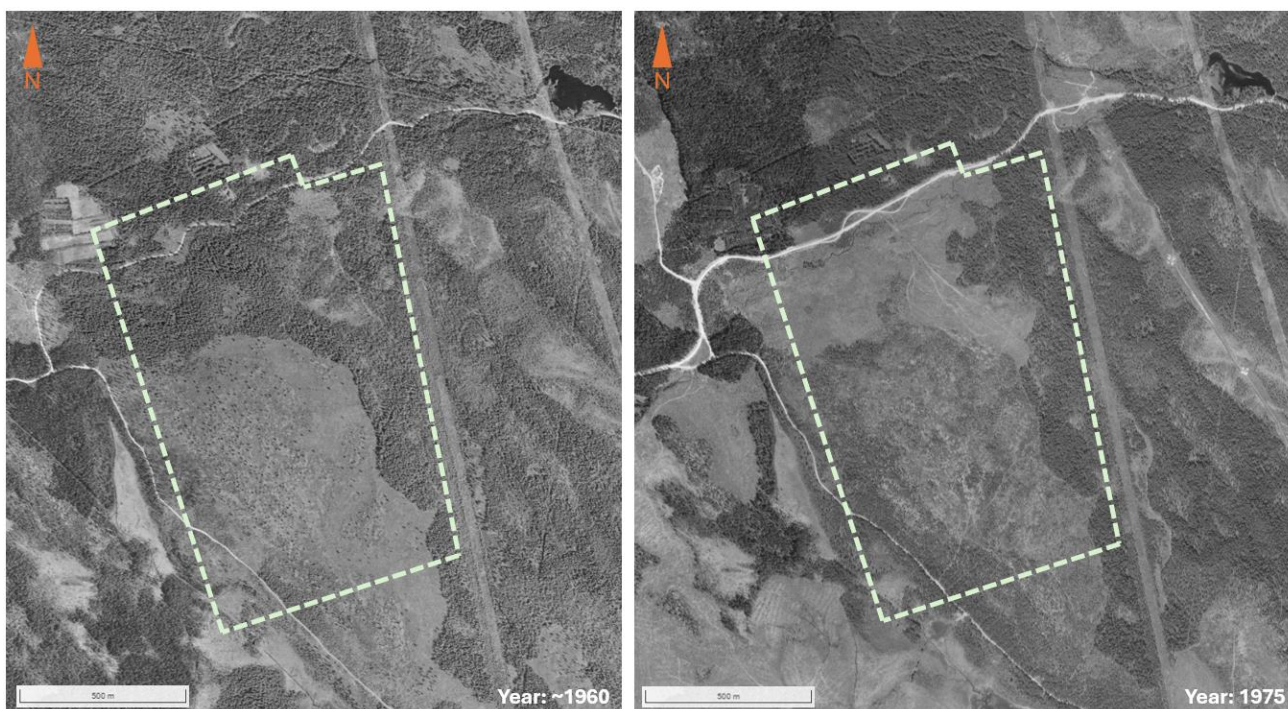
Utifrån historiska ortofoton finns inget som indikerar att det funnits industrier på området (Lantmäteriet, 2024). Utredningsområdet har varit täkt av skog, se Figur 3. I båda bilderna, från 1960-talet och 1975, syns spår av skogsavverkning. Under tiden mellan de två bilderna har den norra vägens sträckning ändrats något och den har gjorts bredare.

Figur 3. Historiska ortofoton över Utredningsområdet, markerat med streckad linje. Den vänstra bilden visar hur området såg ut under 1960-talet och den högra 1975. Källa: Lantmäteriet, 2024
