# Rapport

Datum  
2023-11-07  
Projekt ID  
D0129955

Kund  
Sandviken hus

## Miljöteknisk markundersökning inom fastighet Sandviken centrum 2:1, Sandvikens kommun

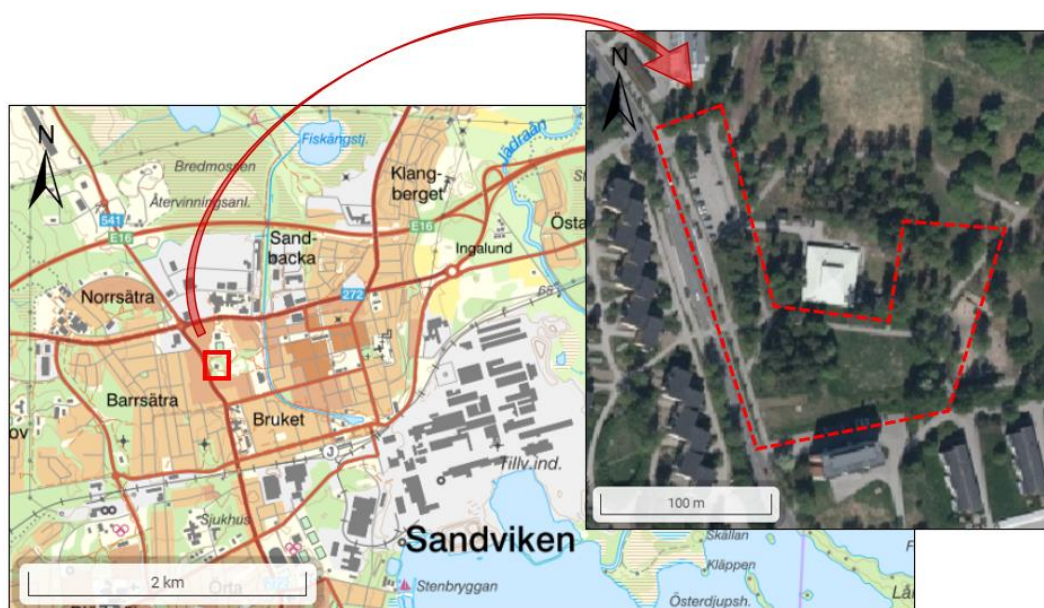
Figur 1. Översiktskarta med undersökningsområdet markerat med röd linje. Källa: Lantmäteriet.

Det aktuella undersökningsområdet ligger inom fastighet Sandviken centrum 2:1 i Sandvikens kommun, se Figur 1. Inom undersökningsområdet finns idag en asfalterad parkering i områdets nordvästra del och övriga ytor består mestadels av grönytor med träd. Inom området finns även mindre asfalterade gångvägar. Norr och öster om området sträcker sig stadsparken med grönområden, söder om området ligger bostadshus och längs områdets västra del sträcker sig väg 272. Precis norr om undersökningsområdets centrala del ligger även en byggnad med bl.a. konstverkstad och konserthall.

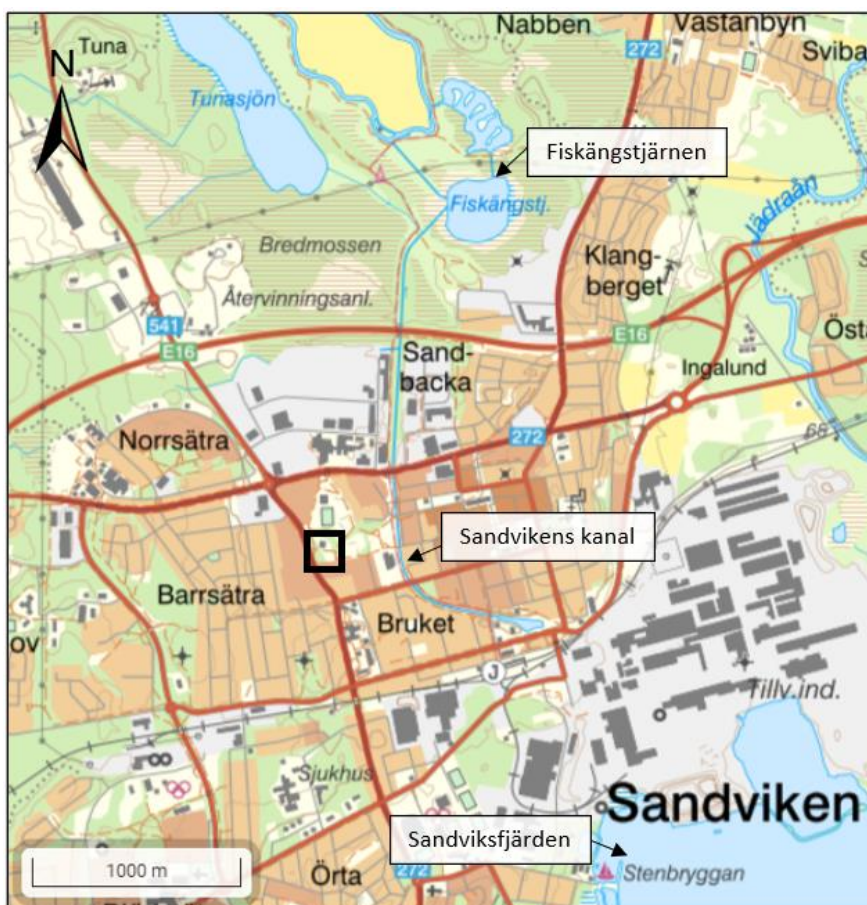
Figur 5. Översiktskarta över ytvatten i närheten av undersökningsområdet (markerat med svart kvadrat). Källa: Lantmäteriet.

Närmaste ytvatten är Sandvikens kanal som ligger ca 280 m öster om undersökningsområdet, se Figur 5. Vattnet i kanalen strömmar norrut och mynnar ut i

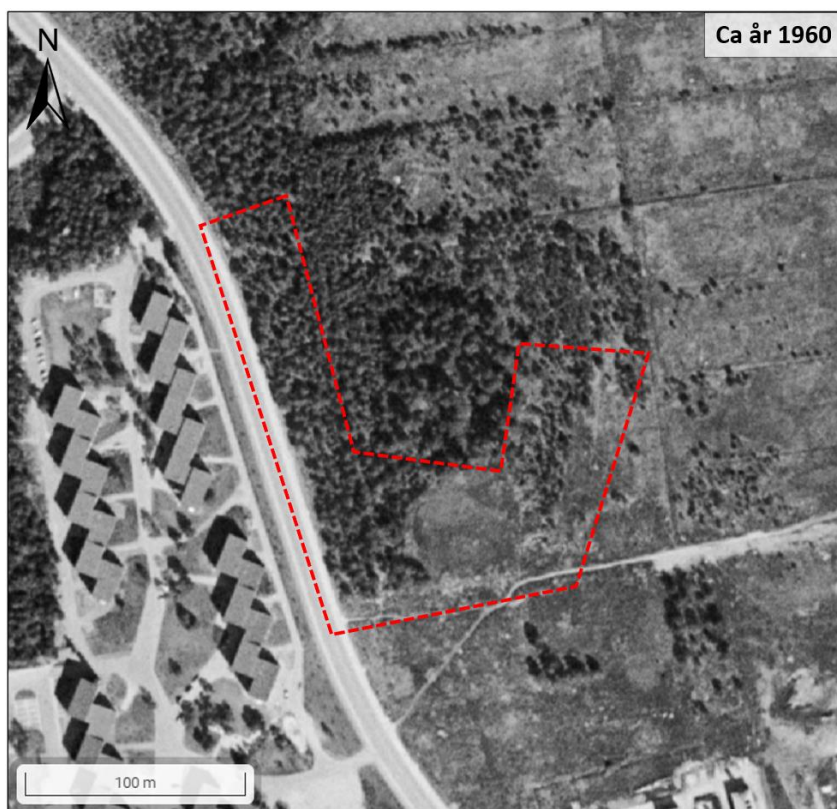
Figur 9. Flygbild från ca år 1960 med undersökningsområdet markerat med röstreckad linje.  
Källa: Lantmäteriet.

Historiska ortofoton visar att markanvändningen inom och i närheten av undersökningsområdet mestadels utgjordes av skogs- och gräsmarker ca år 1960, se Figur 9. Markanvändningen ca år 1975 liknar dagens markanvändning, se Figur 10.

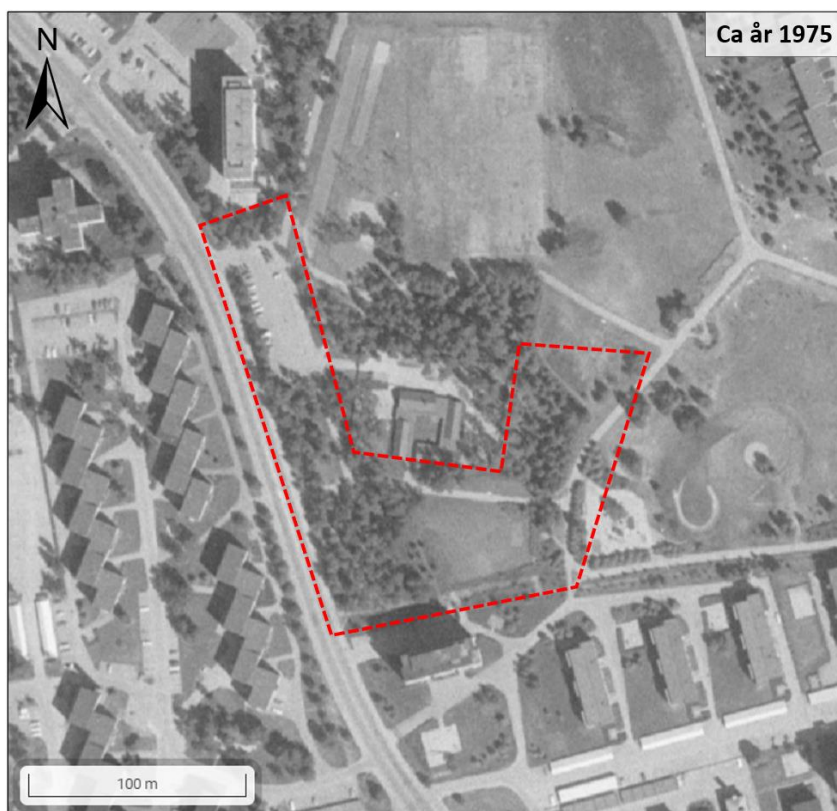
Figur 10. Flygbild från ca år 1975 med undersökningsområdet markerat med röstreckad linje.  
Källa: Lantmäteriet.

Asfalt med stenkoltjära användes fram till år 1973 och enligt de historiska ortofotona var parkering och gångvägar redan anlagda ca år 1975. Om parkering och vägar anlades före år 1973 finns det en risk att stenkoltjära förekommer i asfalten.
