## Högbo Sandviken

## PM Geoteknik

Treeline Consulting AB har i samarbete med DanMag Entreprenad AB och på uppdrag av Panghus AB utfört geotekniska undersökningar i samband med ett nytt bostadsområde i Högbo, Sandviken kommun.

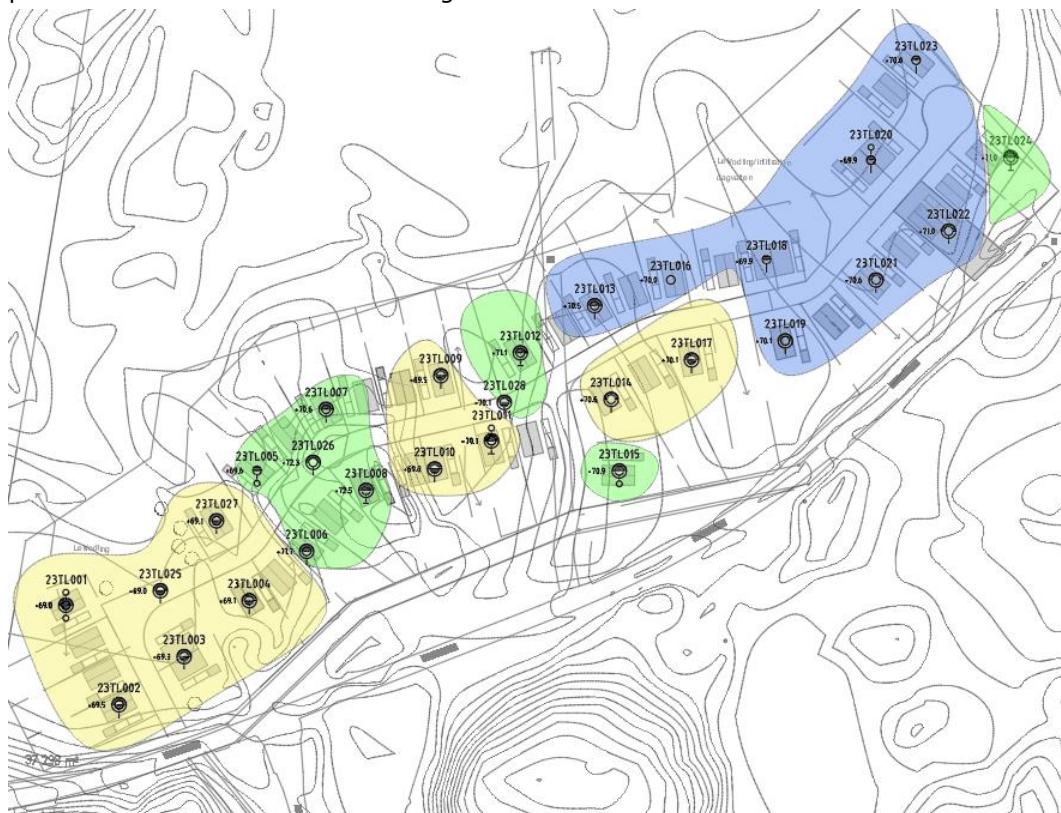
Figur 6.2 – Utförda geotekniska sonderingar och tolkning av dominerande jordarter. Gul markering indikerar siltig lera, grön markering indikerar sand och grus. Blå markering indikerar en grusig sandig morän.

Jordlagerföljden i området består av olika typer av dominerande jordarter beroende på platsen. Detta visas schematiskt i figur 6.1.

I västra delen av området består marken ytligast av en siltig lera med materialtyp 4B/5A och tjälfarlighetsklass 3/4. Leran sträcker sig till 4 meter djup under markytan. Detta övergår därefter gradvis i mitten av området till en sand och grusjord med materialtyp 3B/5B och tjälfarlighetsklass 2/4. I östra delen av området har marken övergått till en grusig sandig morän med materialtyp 3B/4A och tjälfarlighetsklass 2/3.

Block har påträffats vid sondering 23TL024 i den östra delen av området.

Inget berg-i-dagen förekommer i området och bergövertytan ligger mellan ca +64,7 och +67,2 meter vilket motsvarar 3,9 till 5,6 meter under markytan.

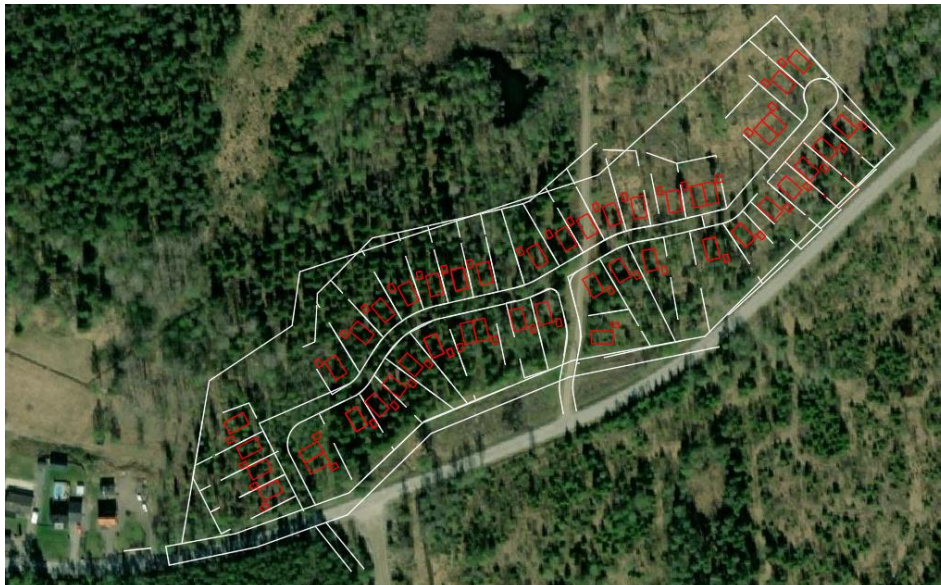
Figur 7.1 Preliminär layout, underlag från 2023-03-29

Inom området planeras för ett nytt bostadsområde bestående av ett flertal enbostadshus med tillhörande vägar. Höjdsättning av planerad nybyggnation är okänd.

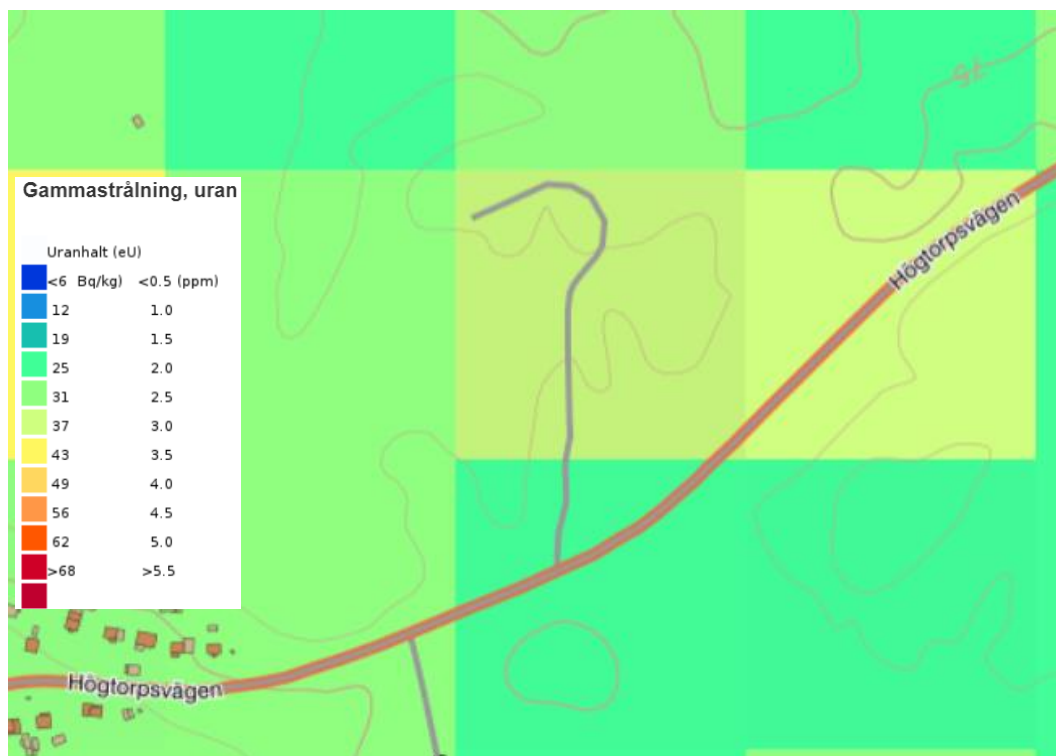
Figur 11.1 SGU:s markradonkarta

Ingen mätning av markradon har utförts. SGU:S markradonkartan visa att gammastrålning ligger mellan 25–37 Bq/ kg. Enligt markradonklassificeringen har undersökningsområdet därmed områden som klassas lågradonmark upp till normalradonmark. För att kunna klassificera marken bör radonmätningar utföras i senare projekteringskede.
